Share Your Experience

پروانه کار گرم

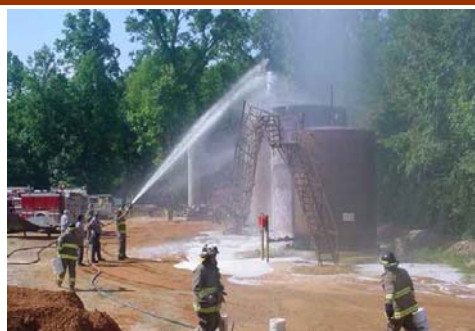
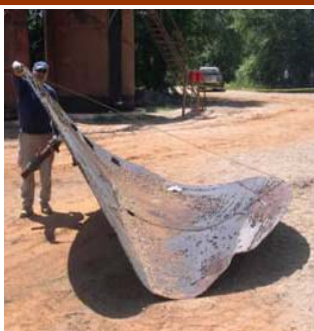
در تصویر سمت چپ سرپرست (F)، جوشکار (W)، ۲ نفر از کارکنان تعمیرات (M) روی مخزن شماره یک مشغول عملیات جوشکاری بودند. دستورالعمل پروانه کار گرم بطور صحیح رعایت نشده بود. آزمایش اتمسفر جهت اطمینان از عدم حضور گازهای قابل اشتعال انجام نشده و در عوض داخل مخزن شماره یک توسط مشعل جوشکاری آزمایش شده بود که به خودی خود، عملی نایمن میباشد. هر دو مخزن ۱ و ۲ به هم ارتباط داشته، ولی بطور صحیح ایزوله نشده بودند و به همین دلیل مقداری از بخارات قابل اشتعال تخلیه شده (ونت) به محل جوشکاری وارد شده و مشتعل گردیده است. سرپرست و دو نفر کارکنان تعمیرات کشته شدند و جوشکار نیز به شدت مجروح گردید. توجه داشته باشید که بطور موقتی نردبانی بین مخزن ۱ و ۲ قرار داده شده که کارکنان بتوانند در محل مورد نظر کار کنند.

- فعالیتهای و کارهای گرم خطرناک را بشناسید. - جوشکاری، برشکاری، فرز کاری، موتورهای گازی و دیزلی، یا هر فعالیتی که میتواند بخارات قابل اشتعال را محترق نماید.
- با دستورالعمل پروانه کار گرم آشنا شده و از آن پیروی نمایید.
- اطمینان حاصل نمایید که پروانه کار گرم توسط افراد آموزش دیده و با صلاحیت صادر شده است.
- اگر به هر دلیلی در خصوص ایمنی کار گرم مشکوک هستید (یا هر فعالیت دیگری) سریعاً کار را متوقف نموده و به مسئول خود اطلاع دهید.
- جهت تشخیص اتمسفر قابل احتراق از گازسنج مناسب استفاده نمایید.

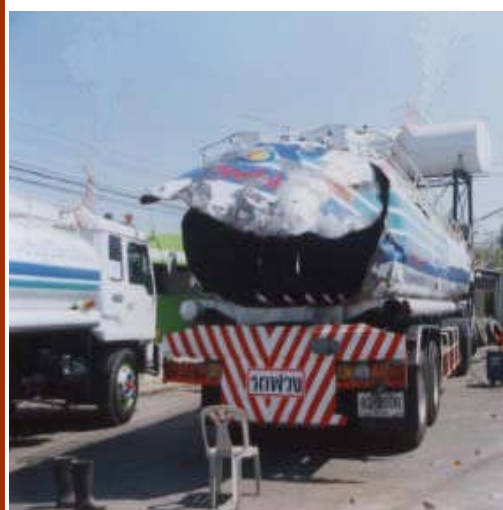
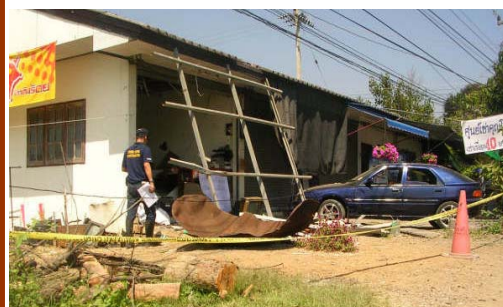
در سمت راست عملیات جوشکاری در نزدیکی تانکر حامل بنزین بدون در نظر گرفتن دستورالعمل پروانه کار گرم در جریان بود. بخارات قابل اشتعال مشتعل شده و آتش سوزی و انفجار را بدنبال داشت. به دلیل انفجار بخش انتهایی تانکر در مقابل ساختمانی در سمت دیگر خیابان سقوط کرد و در اثر این حادثه یک نفر کشته و یک نفر به شدت مجروح شد.
